## ANEXO I

- ESTADO Y DEFICIENCIAS DEL ECOPARQUE DE PUÇOL.
- RELACION DE PERSONAL AFECTO AL SERVICIO.

Valencia, enero 2012

- **ESTADO Y DEFICIENCIAS DEL ECOPARQUE.**

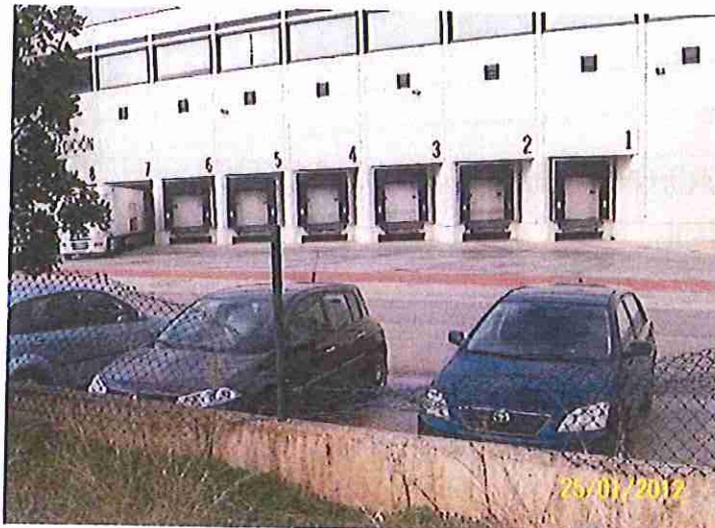
Lateral derecho del ecoparque

El vallado correspondiente a los laterales y parte trasera del ecoparque, se encuentra muy deteriorado y con tramos inexistentes.

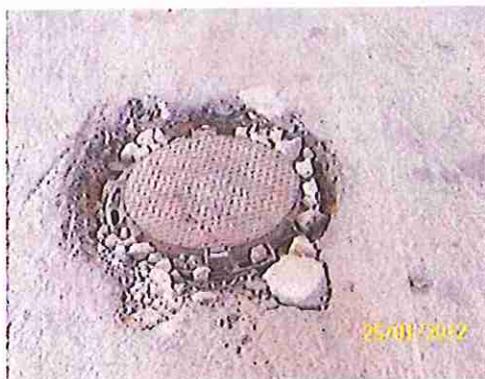
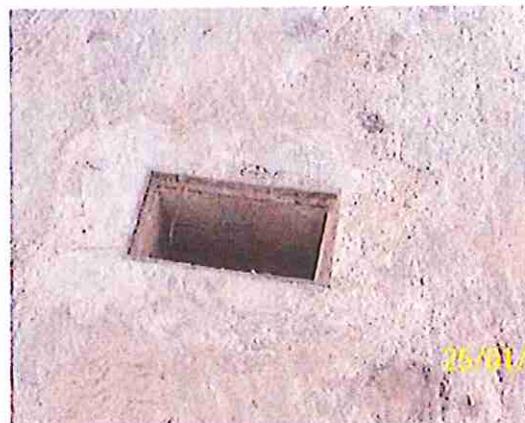
La zona del pavimento donde circulan los vehículos de los usuarios del eco-parque se encuentra en buen estado, no así la zona de rodadura de los camiones de carga y descarga de contenedores, que está deteriorada, siendo necesario reparar sobre todo lo referente al alcantarillado y los desagües, donde incluso falta alguna rejilla.

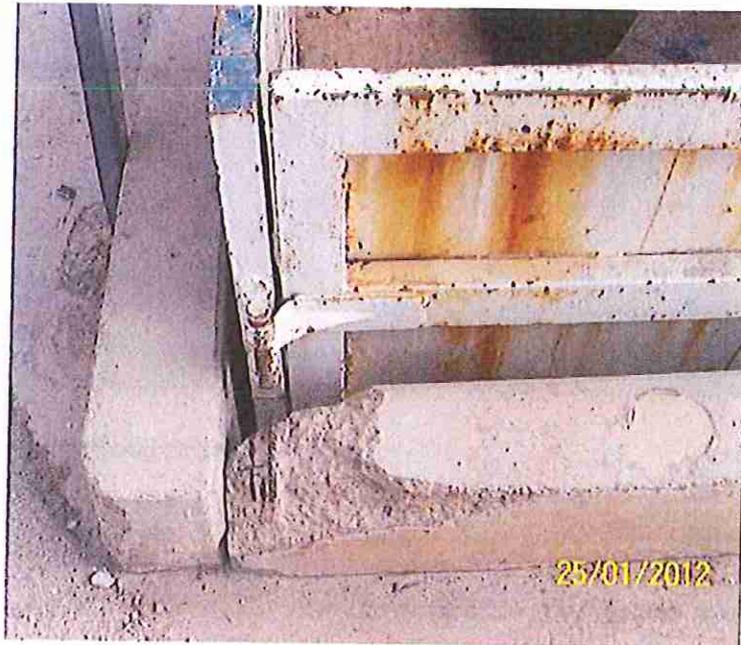
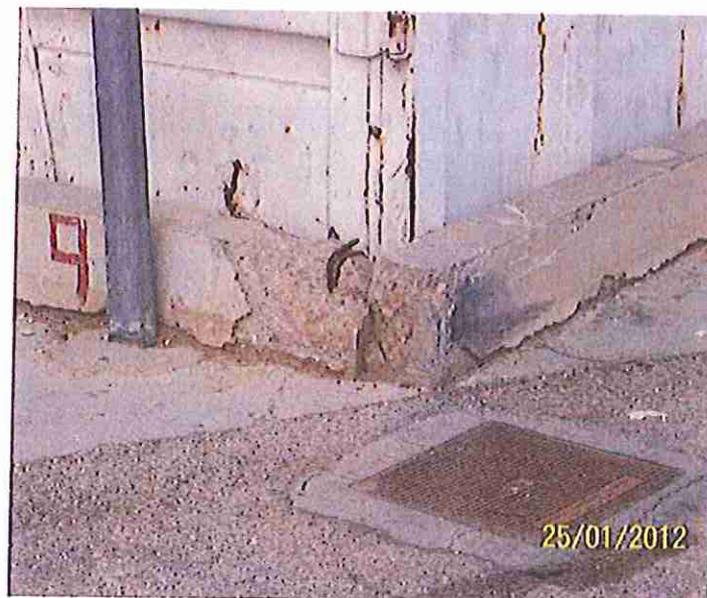
Los muros de hormigón que conforman los muelles de descarga, en alguna zona se encuentran desconchados por impacto, dejando visto el armado del muro.

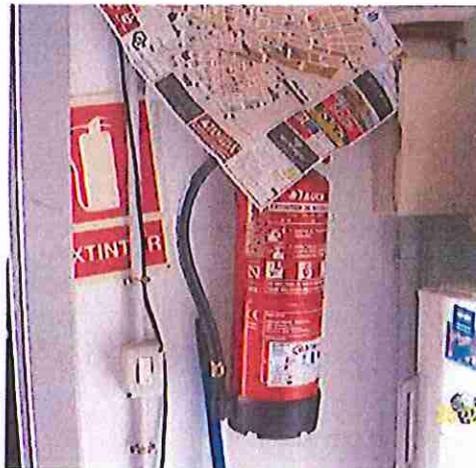
Existe solamente un extintor dentro de la caseta de control, deberían existir varios extintores de polvo con eficacia mínima 21 A y su correspondiente señalización, con el fin de cubrir todo el recinto.

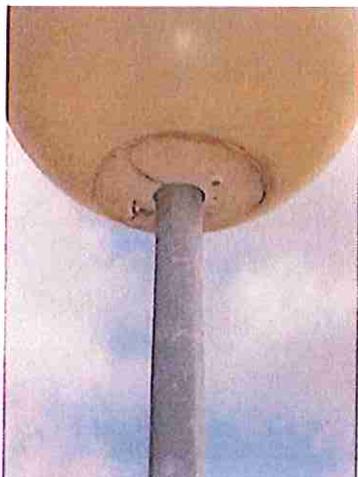
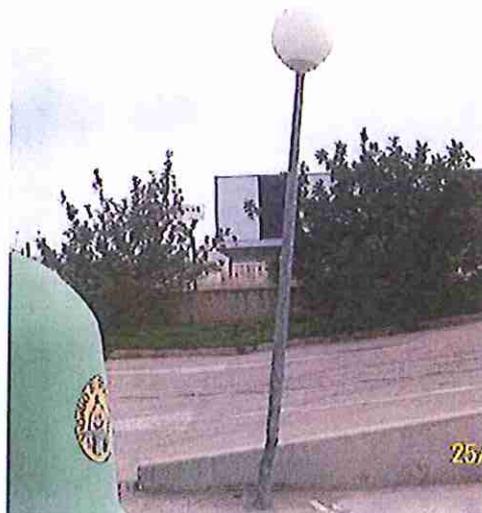
Existen 7 farolas, todas están en funcionamiento y presentan un buen estado general, solo se aprecia el paso del tiempo en las tulipas y un poste doblado el por algún impacto.

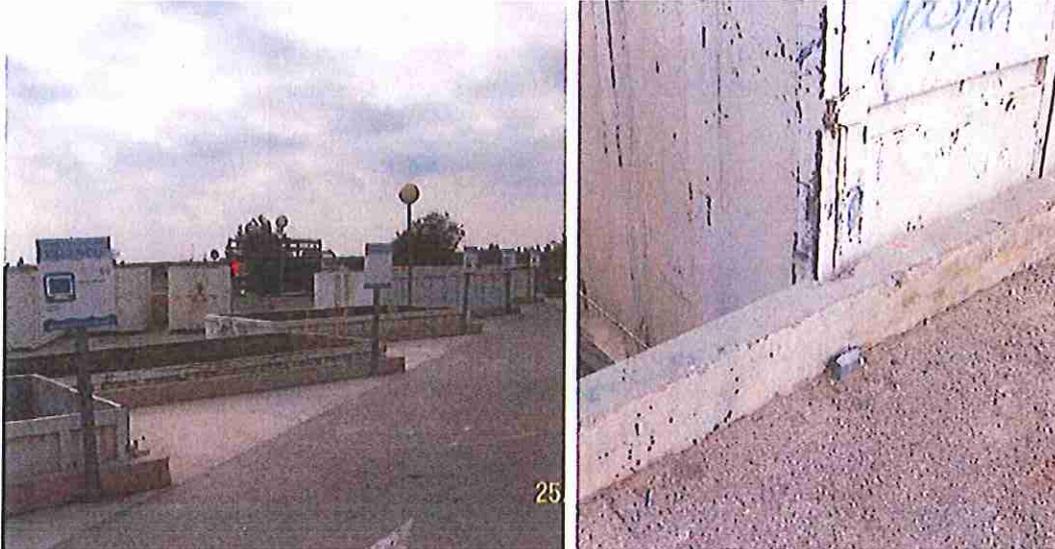
La señalización se encuentra en buen estado, excepto dos de los carteles indicativos, que no existen faltando también el poste de sujeción.

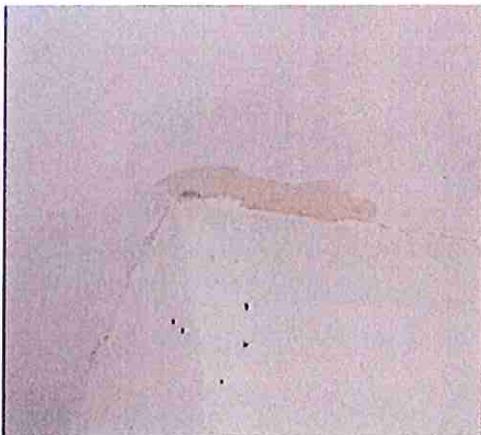
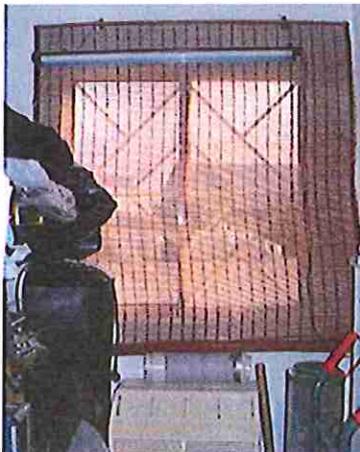
El Ecoparque dispone de una construcción destinada a caseta de control que está en buen estado, a falta de saneamiento y pintura de paredes. No dispone de zona de almacén.

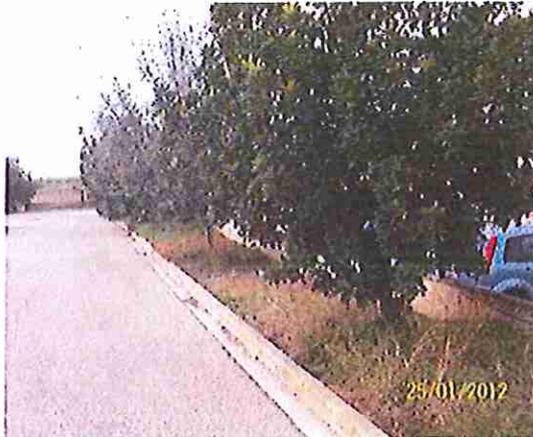
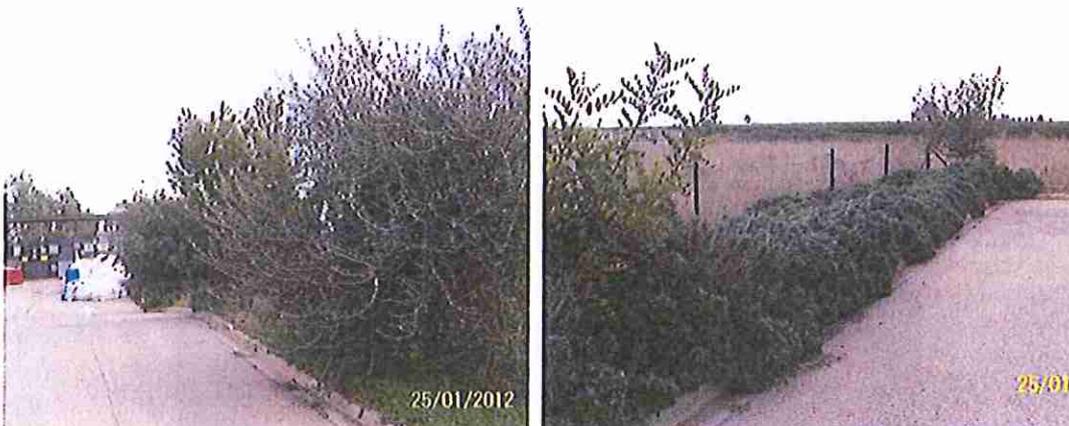
La zona ajardinada del ecoparque, arbres y plantas se encuentran en buen estado, pero se observa falta de mantenimiento en cuanto a poda – las plantas recaen sobre la calzada- y retirada de malas hierbas. No existe red de riego por el jardín, pero dispone de varias tomas para manguera.

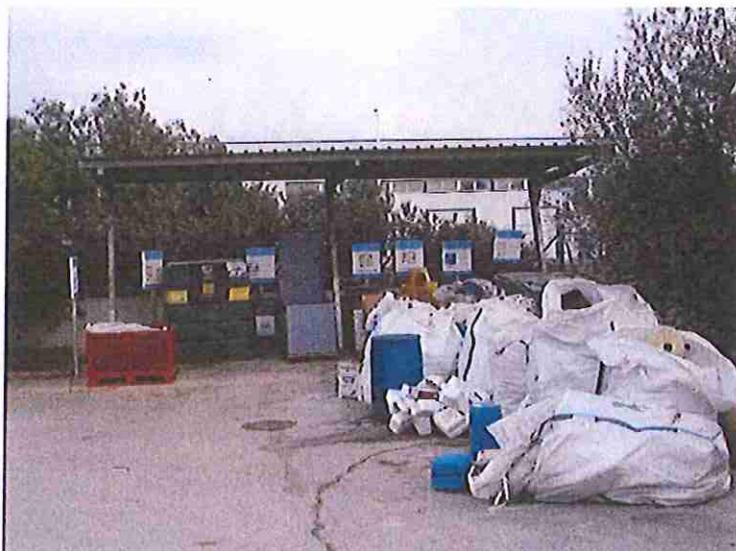
El ecoparque dispone de 10 contenedores de gran tamaño (5 de 26 m<sup>3</sup>, 5 de 18 m<sup>3</sup>).

En cuanto a los contenedores pequeños, el ecoparque en el momento de la visita, dispone de:

2 contenedores de plástico de 1.000 Lts. para R.P's

- 1 contenedor de plástico de 240l para radiografías.
- 1 contenedor de plástico de 120l para pilas.
- 1 contenedores para baterías (lleno de pilas)
- 1 contenedor para aceites de cocina
- 1 contenedor para aceites de motor.
- 1 contenedor para TF.
